POINT PRESSE DU 21 JUIN 2022

Diagnostic d'étanchéité du bief de Mehun sur Yèvre

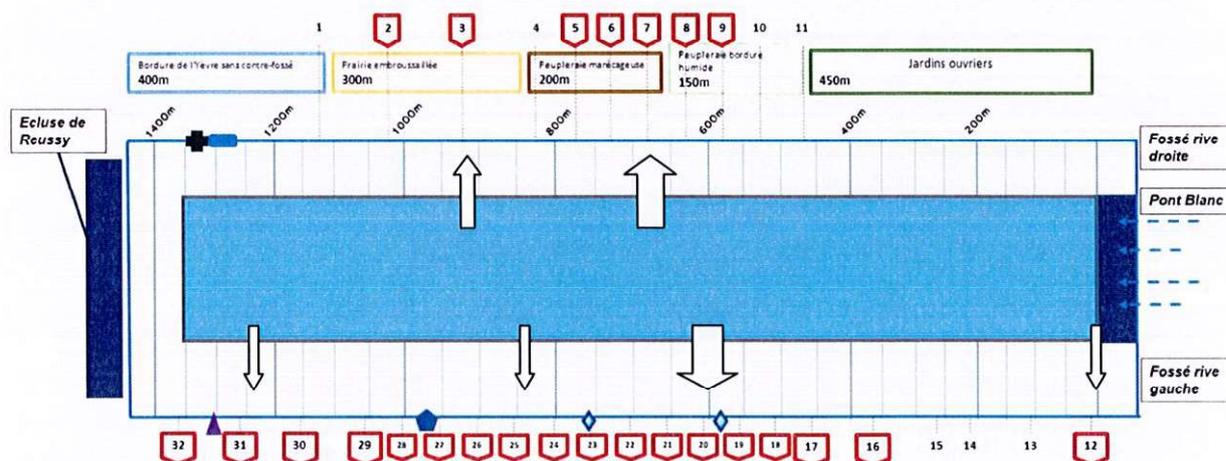
La coloration a mis en évidence 2 secteurs principaux de fuites localisé autour des points 7 (en face de la peupleraie) et 20 (en face des hortillons). Une fuite de moyenne importance se situe au niveau du point 3 et trois autres petites au niveau des points 12, 25 et 31.

Les 2 secteurs principaux sont situés de part et d'autre du canal, ce qui pourrait indiquer des causes communes et devront être traitées en priorité. La fuite du point 3 pourra être traitée en même temps que celle du point 7.

Pour traiter les trois petites fuites des investigations supplémentaires pourraient être nécessaires, mais leur impact reste modeste, et compte tenu qu'elles s'évacuent dans le contre-fossé gauche, les volumes d'eau reviennent au canal en aval de l'écluse.
